# Radverkehr - Bestand und Analyseplan

## Mobilitätskonzept Krens

POS 0101 Plan Nr° 0101\_2

Stand: Dezember 2020

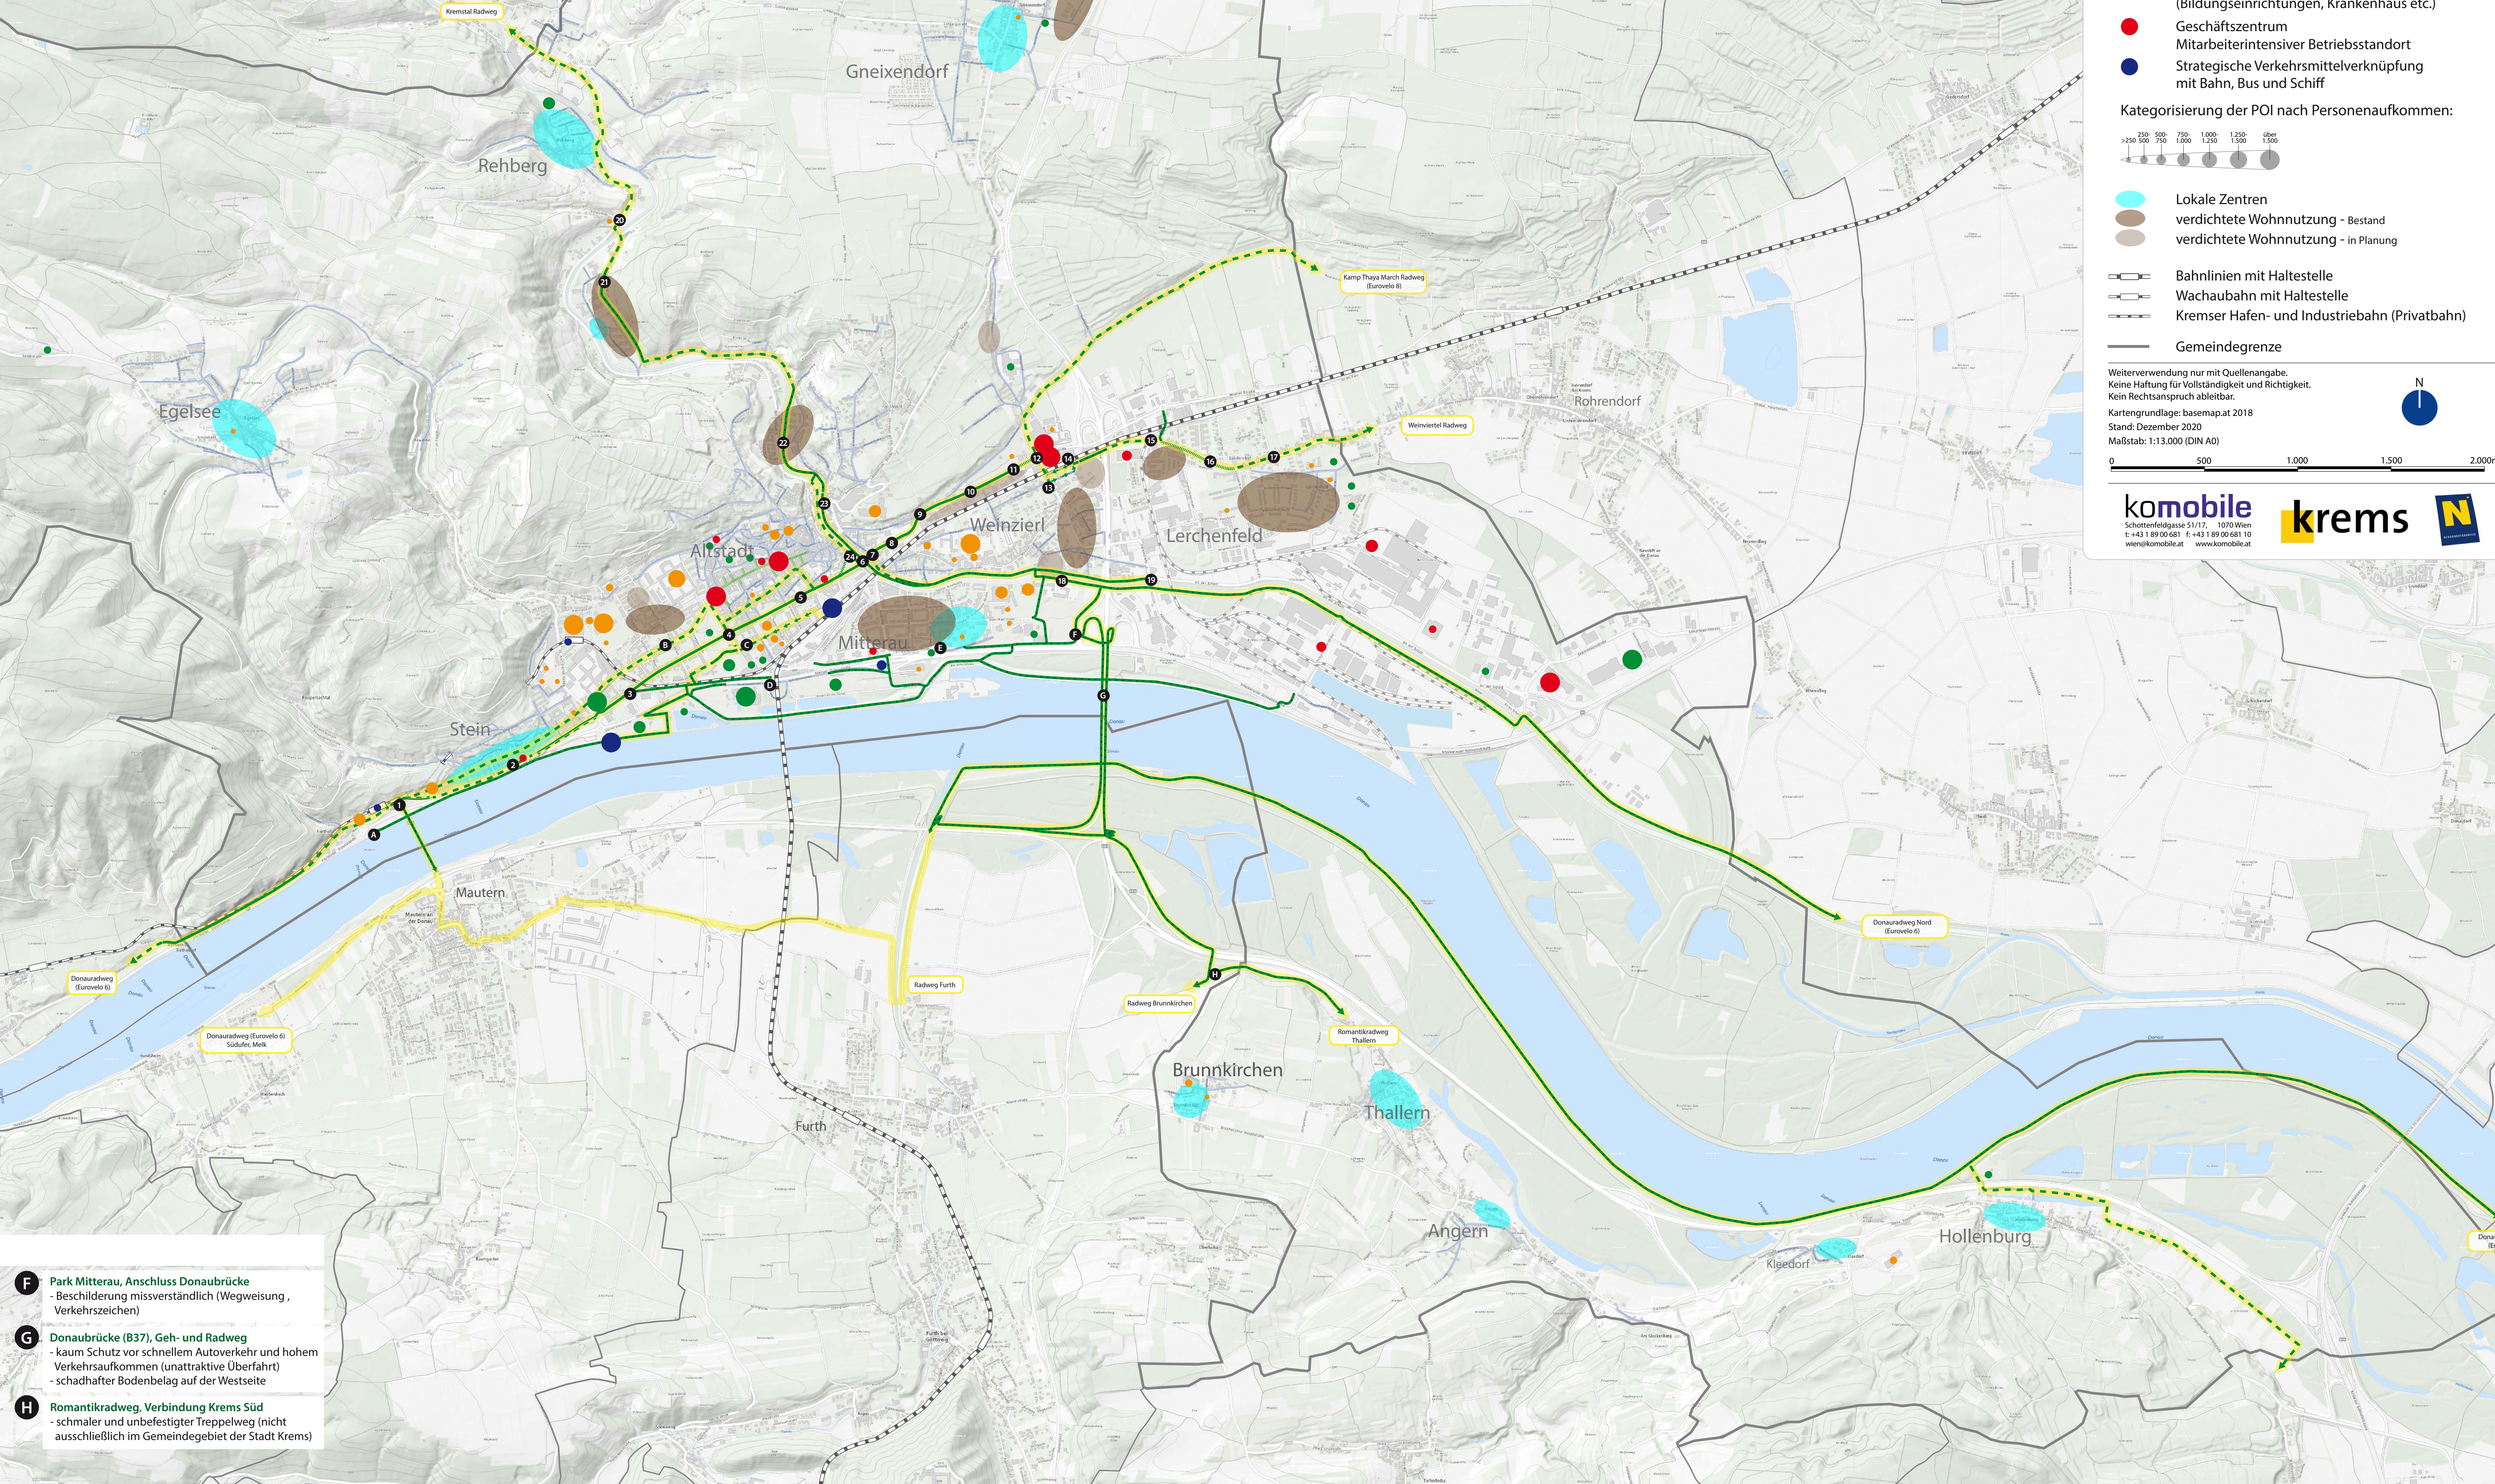
- Donauradweg, Anschluss Mautern**
  - lange Wartezeiten und unklare Führung bei Querung der Bundesstraße 3
  - schmaler Geh-/Radweg auf der Mauterner Brücke

- Steiner Donaulände**
  - wechselnde Radfahrlagen
  - Konflikt Bushaltestelle und Schanigärten
  - Radfahren im Kfz-Mischverkehr mit hohem Busverkehr, Tempo 50 und begleitenden Parkplätzen

- Ringstraße (B35), Anbindung Alfred-Göbhart-Weg**
  - in Fahrrichtung Ost-West keine Verbindung in den Alfred-Göbhart-Weg
- Ringstraße (B35), Kreuzungsbereiche**

- kein indirektes Linksabbiegen
  - kein direktes Rechtsabbiegen
  - Konflikte mit Fußverkehr
- Ringstraße (B35), Streckenbereich**
  - keine Längsmarkierungen (Sicherheitsabstand zu Längsparker, Trennung zwischen Rad-/Fußverkehr)

- keine Kennzeichnung der Einfahrten
- Wachaubrücke (B35)**
  - schmaler Radweg
  - keine Längsmarkierungen (zur Fahrbahn bzw. zwischen Rad- und Fußverkehr)

- Wachaustraße (B35), Querung und Anbindung Hohensteinstraße**
  - keine Querungsmöglichkeiten vorhanden
  - falsche Blockmarkierung bei Überfahrt
  - fehlende Wegweisung der Routen

- Wachaustraße (B35), Streckenverlauf**
  - keine Längsmarkierungen (zur Fahrbahn bzw. zwischen Rad- und Fußverkehr)
  - mangelhafte Markierungen im Bereich der Ein- und Ausfahrten

- Wachaustraße (B35), Querung und Anbindung Wiener Straße**
  - Knotengestaltung für den Rad- und Fußverkehr ungünstig (u.a. drei Querungsbereiche, mäßige Sichtverhältnisse)

- Wiener Straße (B35), Streckenbereich**
  - fehlende Längsmarkierungen (Sicherheitsstreifen zwischen Radweg und Fahrbahn, Kennzeichnung der Überfahrten bei Grundstücksein-/ausfahrten bzw. Seitenstraßen)

- Wiener Straße (B35), Bereich Friedhofseingang**
  - kein Radweg an der nördlichen Straßenseite zwischen Bründlgraben und Bushaltestelle
- Wiener Straße (B35), Hafestraße/Bründlgraben**

- keine Möglichkeit des Linksabbiegens oder des direkten Rechtsabbiegens (trotz Knoten zweier Radrouten)
- Hafenstraße**
  - Radroute nicht erkennbar (keine Beschilderung, keine Bodenmarkierungen)

- Reitenhaslachergasse, Süßgasse**
  - Radroute nicht erkennbar (keine Beschilderung, keine Bodenmarkierungen)
- Landersdorfer Straße (L45), Anbindung Reitenhaslachergasse**

- Radroute nicht erkennbar (keine Beschilderung, keine Bodenmarkierungen)
- Landersdorfer Straße (L45), westl. K.-Wallisch-Str.**
  - keine Längsmarkierung des Radfahrstreifens

- keine Markierungen bei Grundstückzufahrten und der Querungen von Seitenstraßen
  - Bushaltestelle am Radfahrstreifen markiert
- Landersdorfer Straße (L45), östl. K.-Wallisch-Str.**

- Radroute nicht erkennbar (keine Beschilderung, keine Bodenmarkierungen)
- Rechte Kremszeile**
  - fehlende Längsmarkierungen im Streckenverlauf (Sicherheitsstreifen zur Fahrbahn, Überfahrten bei Grundstückzufahrten bzw. Seitenstraßen)

- unklare Streckenführung des Radweges (Verlauf Donauradweg, Erschließung Schule, Anschluss Park Mitterau)
  - Querungsbedarf für Radverkehr über Hafestraße unberücksichtigt

- Donauradweg Kremsfluss, Hafestraße**
  - fehlende Verbindung der Fortführung des Eurovelo 6 am gegenüberliegenden Flussufer
  - fehlende Erschließung des Supermarktes

- Rehberger Hauptstraße (L73)**
  - hohe Geschwindigkeiten, teilw. mangelnde Sichtverhältnisse
  - keine Radinfrastruktur
- Seilerweg**
  - keine direkte Routenführung
  - keine Kennzeichnung/Beschilderung der Radroute
  - schadhafter Fahrbelag (Wurzelauftrieb)
- Johann-Keusch-Gasse, Querung**
  - keine Kennzeichnung der Überfahrt der Radroute
- Mölkergasse**
  - keine Markierung für Radfahren gegen die Einbahn im nördlichen Abschnitt
  - keine Anbindung an das Zentrum bzw. Donauradweg Richtung Westen (süd-östl. Abschnitt -> starke Längsneigung, beidseitig baulich begrenzt)
- Kremstalradweg (L73), Radroutenführung**
  - Routenführung Richtung Rehberg im Kfz-Mischverkehr entlang Eybiparkstraße, Ringstraße, Kremstalstraße (L73) (hohe Verkehrsbelastung und Geschwindigkeiten)

- Donaulände, Anschluss Loiben**
  - fehlende Verbindung für den Radverkehr
- Radroute Altstadt**
  - lückenhafte, teilweise unübersichtliche Wegweisung
- Edmund-Hofbauer-Straße**
  - Radroute nicht erkennbar
  - direkte Streckenführung nicht möglich (Einbahn)
- Strandbadstraße, Sportplatzstraße**
  - fehlende Verbindung für den Radverkehr
- Dr.-Gschmeidler-Straße, Mitteraustraße**
  - fehlende Verbindung für den Radverkehr
- Park Mitterau, Anschluss Donaubrücke**
  - Beschilderung missverständlich (Wegweisung, Verkehrszeichen)
- Donaubrücke (B37), Geh- und Radweg**
  - kaum Schutz vor schnellem Autoverkehr und hohem Verkehrsaufkommen (unattraktive Überfahrt)
  - schadhafter Bodenbelag auf der Westseite
- Romantikradweg, Verbindung Krems Süd**
  - schmaler und unbefestigter Treppelweg (nicht ausschließlich im Gemeindegebiet der Stadt Krens)
